# Assemblée Générale 24 mai 2022

Association Syndicale de la Rivière Loiret (ASRL)

# Rapport moral : Réunion de clôture des Assises

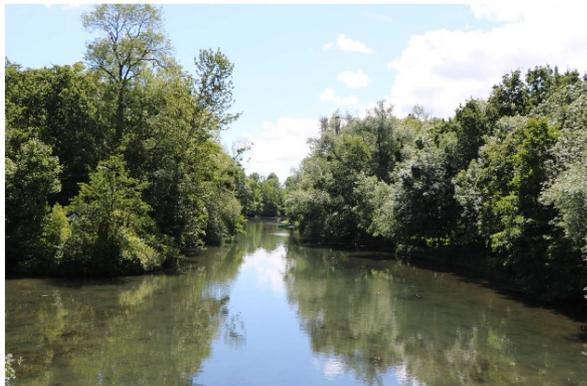
Actuel

Action 3 : restauration écologique et amélioration de la qualité des eaux au niveau **entre le pont Bouchet et le pont Cotelle sur les espaces publics**

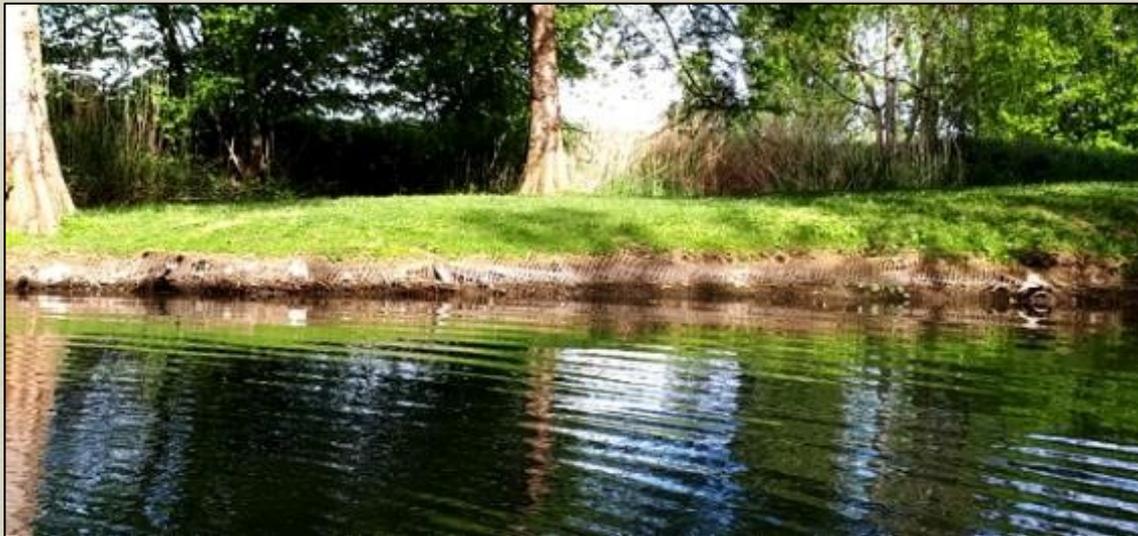
Une solution inadaptée et dangereuse pour le Loiret

Camping d'olivier, travaux réalisés en 2020,

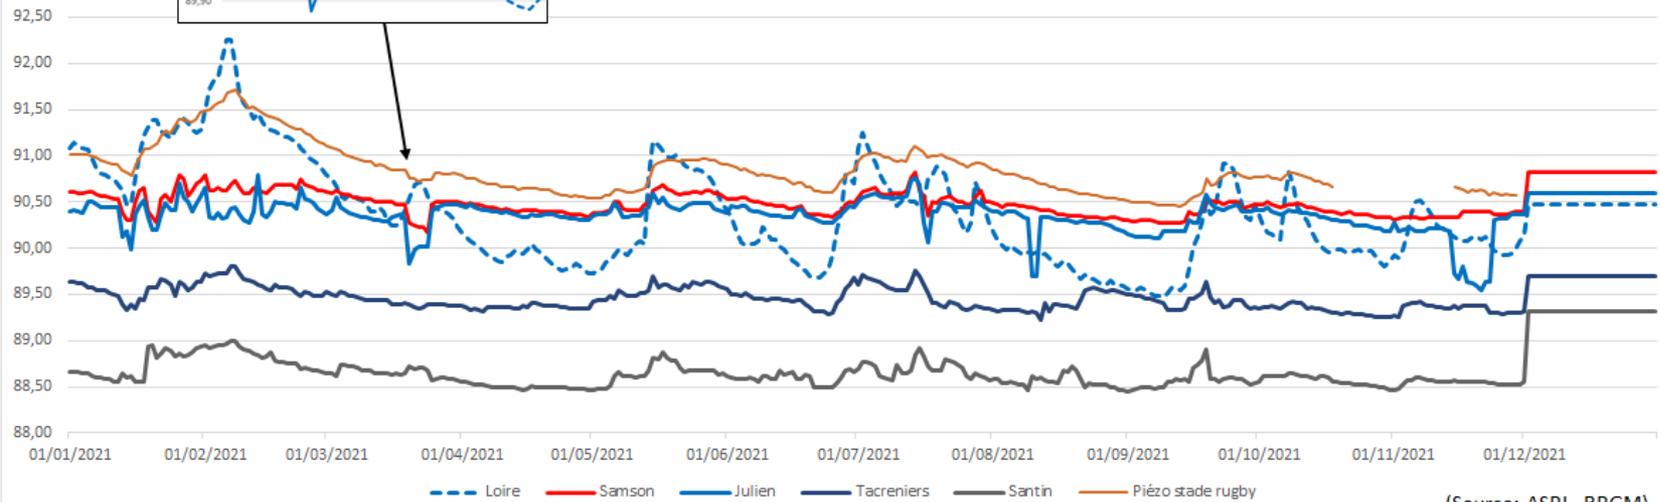
Niveaux Loire, nappe & bassins du Loiret 2021

*Les vannes ont été ouvertes du 19 au 24 mars 2021 pour réaliser des travaux de restauration de berge. Le piézomètre du stade de Rugby a aussitôt enregistré une forte baisse de niveau de la nappe. Alors que dans le même temps le niveau de la Loire était en progression.*

(Source: ASRL, BRGM)

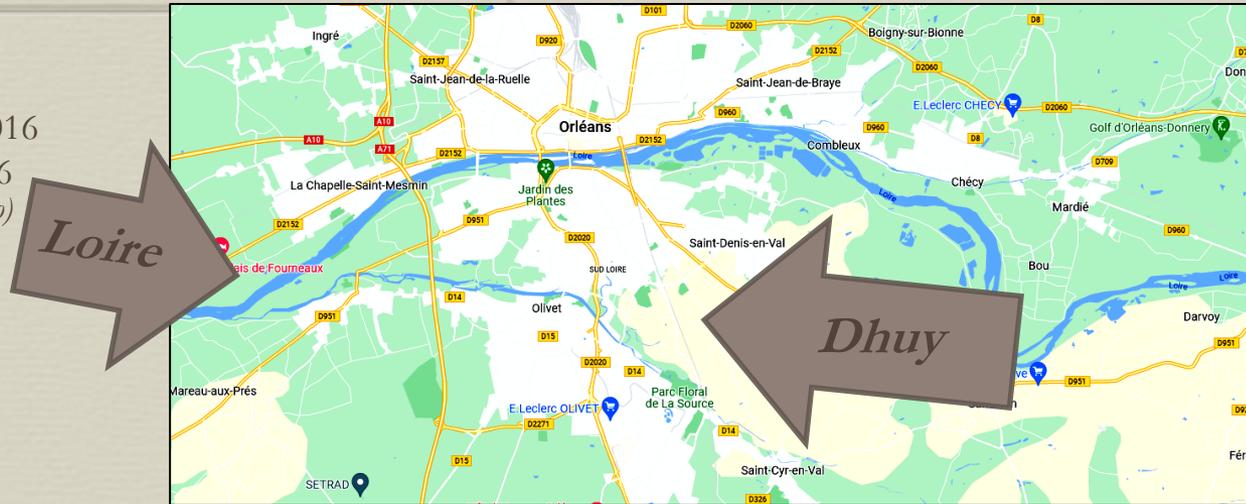
H=1,5m le 01/06/2016  
 H=2m le 04/06/2016  
 (Source : Base Hydro)

**Crue Loire 2003**  
 H=3,75m le 8/12/2003  
 Dhuy < 0,5 m<sup>3</sup>/s

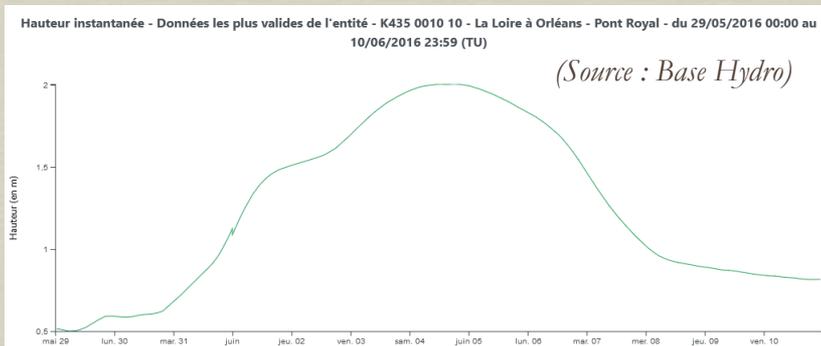
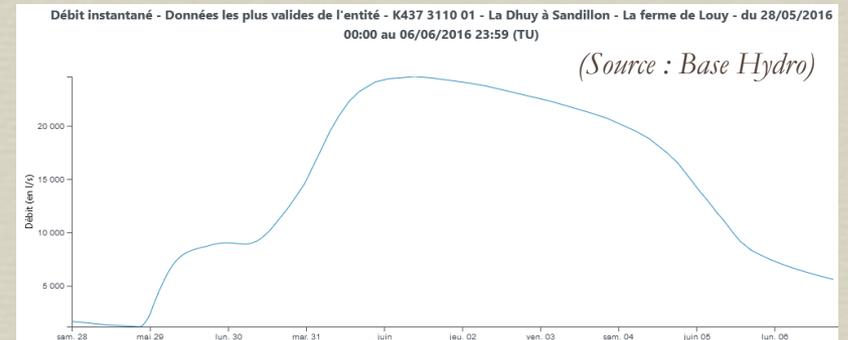
D > 24m<sup>3</sup>/s le 01/06/2016 à Sandillon

***L'ASRL demande la mise en œuvre du ralentissement dynamique sur le Dhuy***

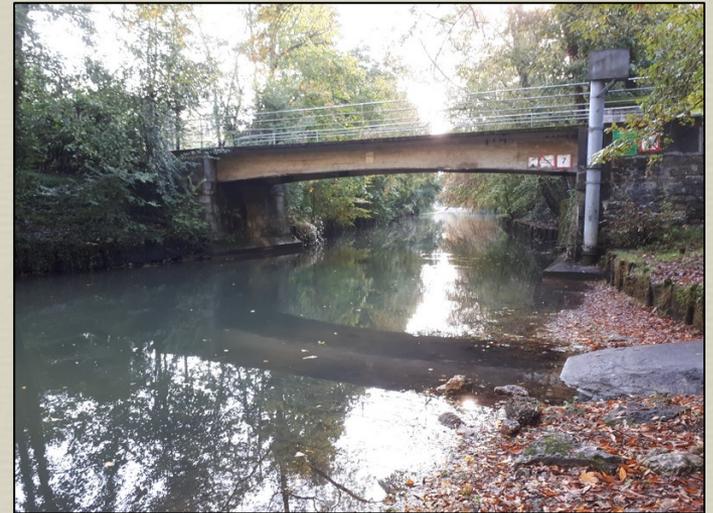
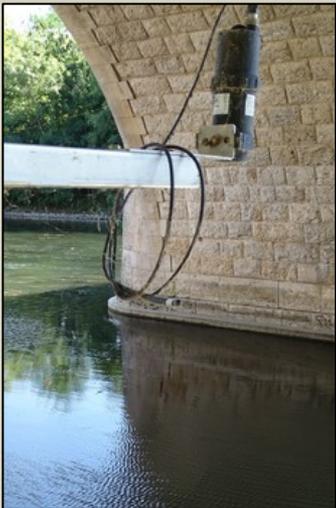
- Priorité 1 : Mesurer le débit au pont Bouchet  
1 capteur de niveau et 1 capteur de vitesse  
Coût : 5 580€

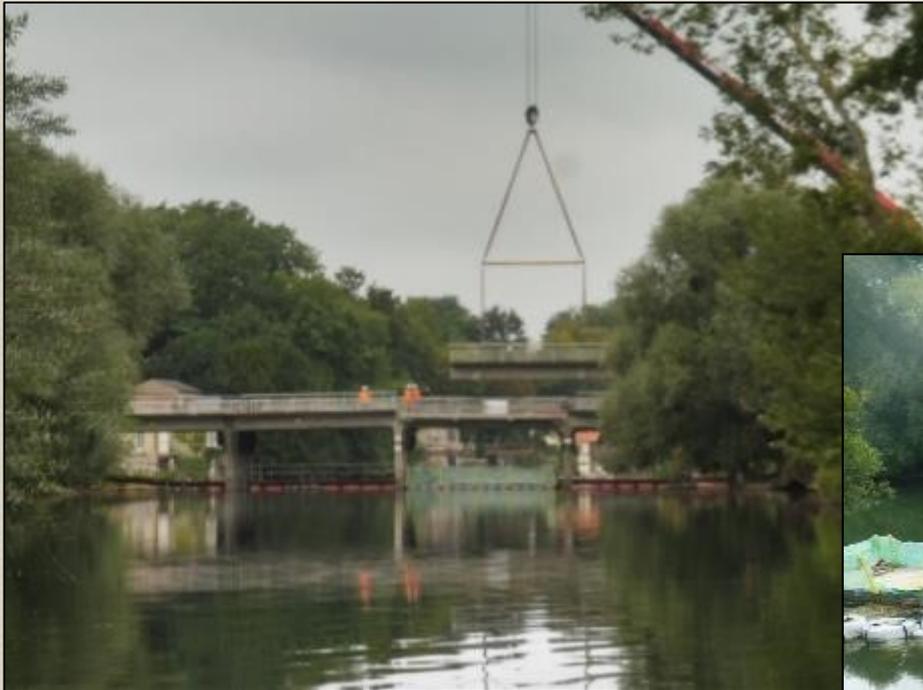
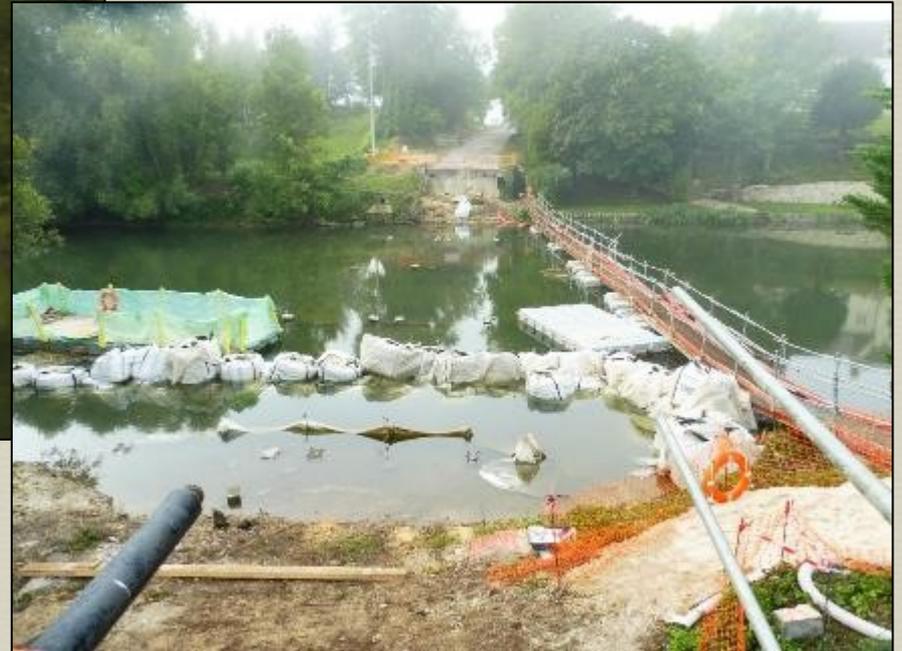
← Aout 2021

Septembre 2021 →

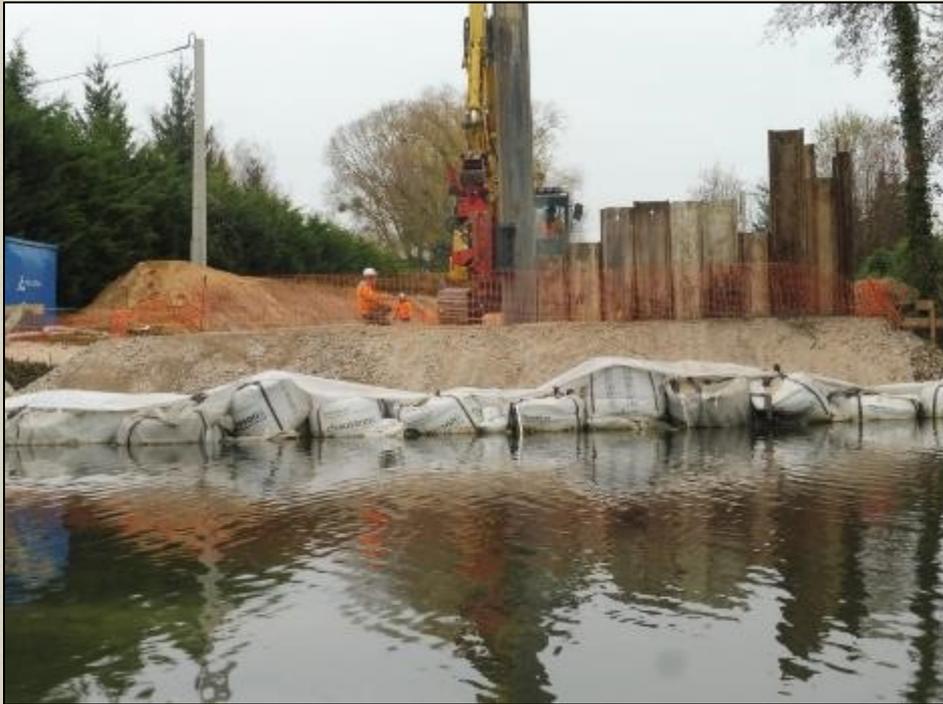
↑  
Novembre 2021

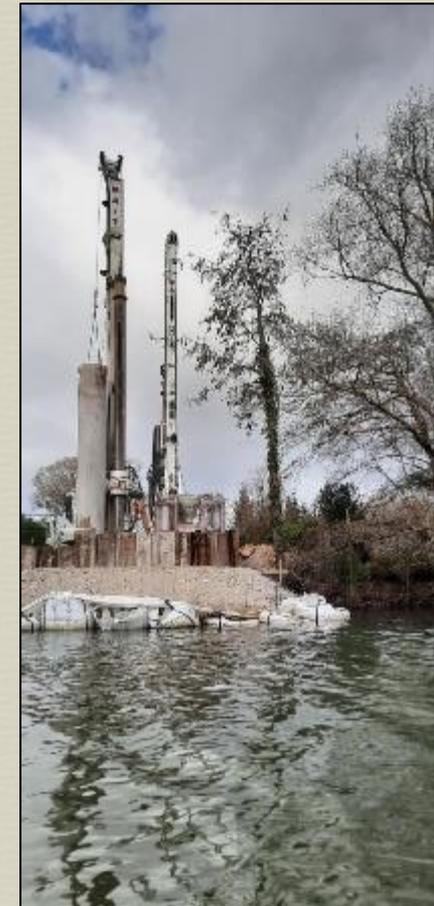
Janvier 2022 →

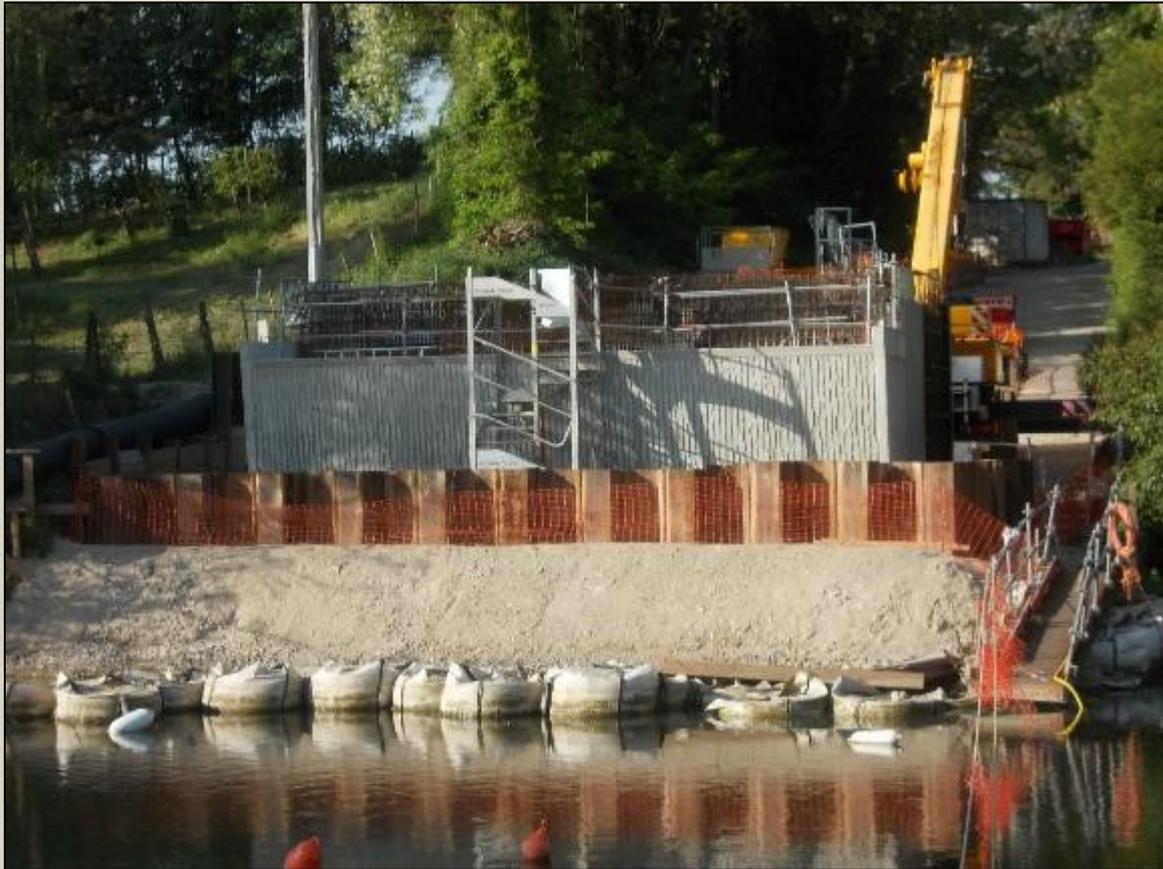
← 15 mai 2022

Fin de chantier prévue :  
mars 2023

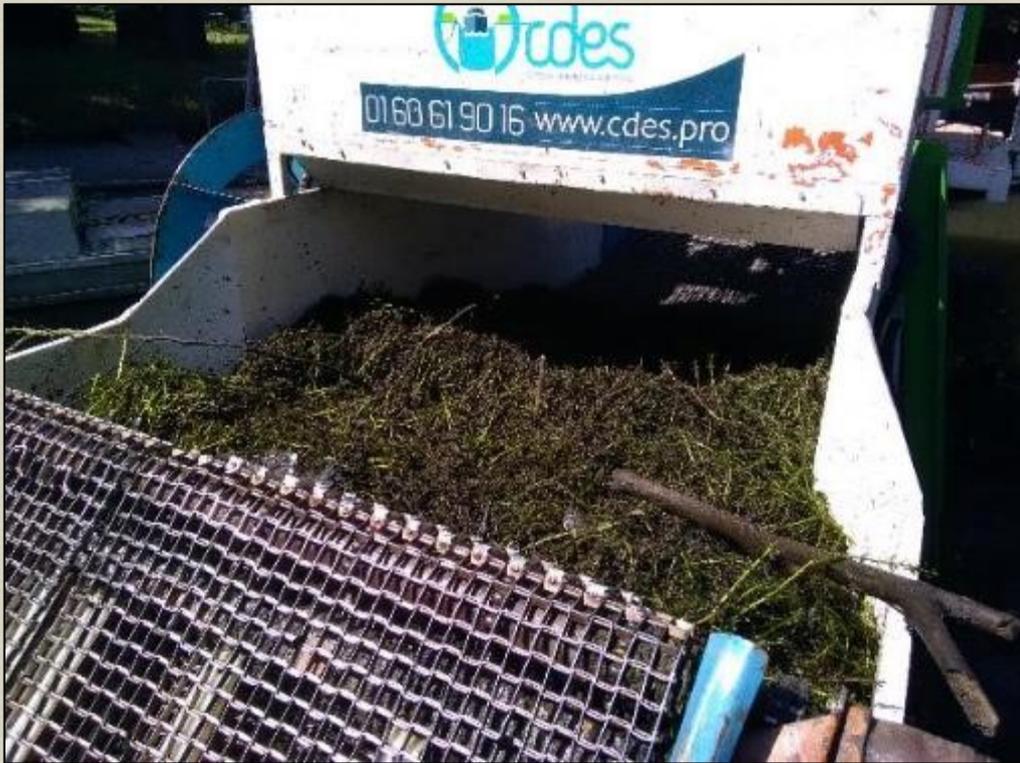
Faucardage sur le bassin  
de Saint Samson du :  
24 aout au  
24 septembre

390 tonnes faucardées  
(pesée réalisée après 24h  
d'égouttage)

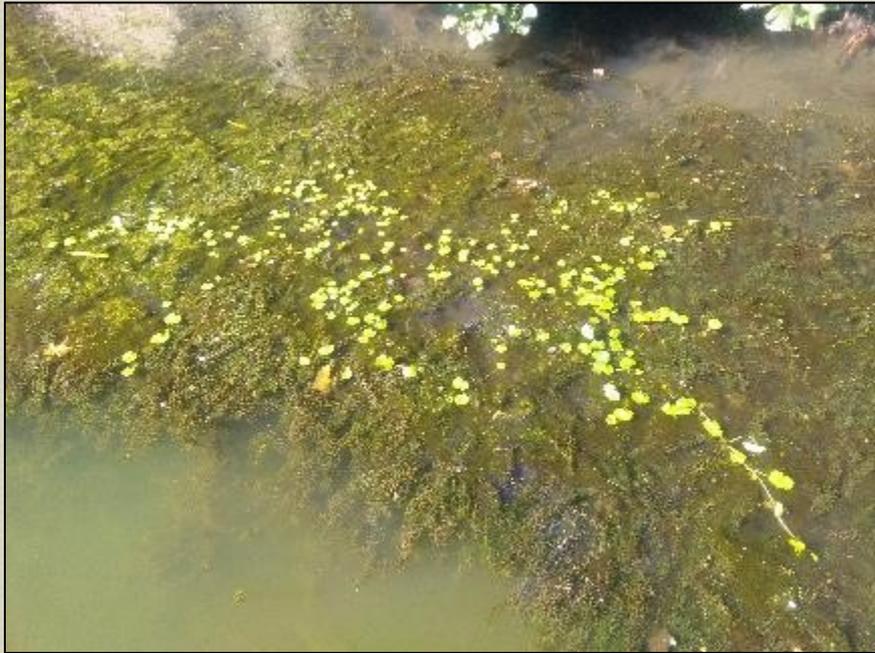
Présence d'Hydrocotyle sur la rivière  
depuis septembre 2021

Plante glabre (absence de poils), rampante ou flottante.  
Les feuilles peuvent être érigée jusqu'à 40 cm au-dessus de la surface de l'eau.

Solution à court terme :  
- Faucardage

Solution à long terme :  
- Réflexion plus globale prenant en compte toutes les étapes du traitement des herbes ( faucardage, transport et valorisation)

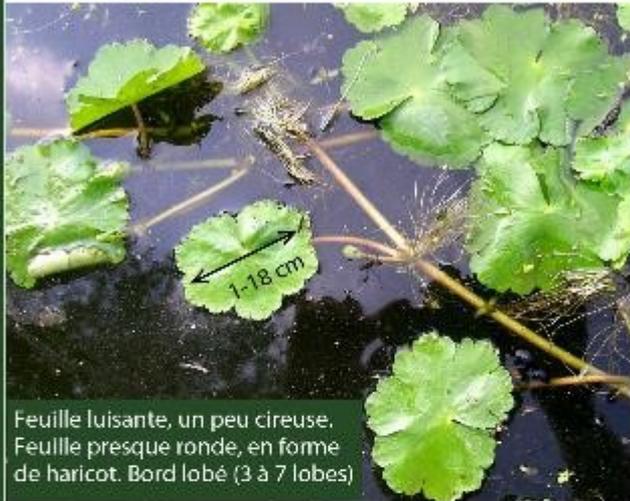
Feuille luisante, un peu cireuse.  
Feuille presque ronde, en forme de haricot. Bord lobé (3 à 7 lobes)

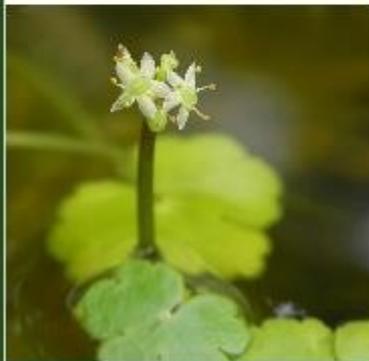
Floraison discrète : ombelles de 5 à 10 fleurs blanchâtres au ras de l'eau, masquées par le feuillage.

Base de la feuille profondément échancrée  
Insertion du pétiole à la base de l'échancrure de la feuille

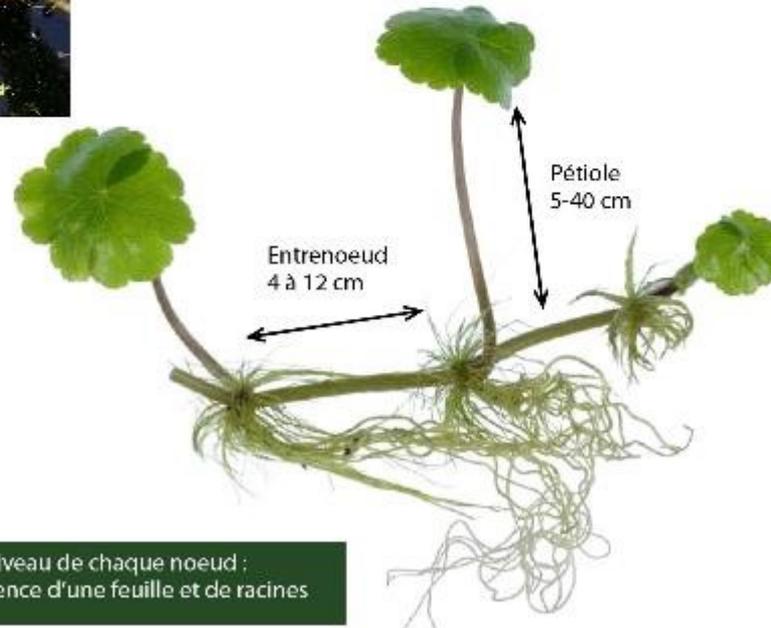
Au niveau de chaque noeud :  
présence d'une feuille et de racines
