## **Assemblée générale du 1er avril 2025**

Association Syndicale de la  
Rivière Loiret (ASRL)

# A71 PI 5/3 & PI 9/7

Présentation Projet ASRL

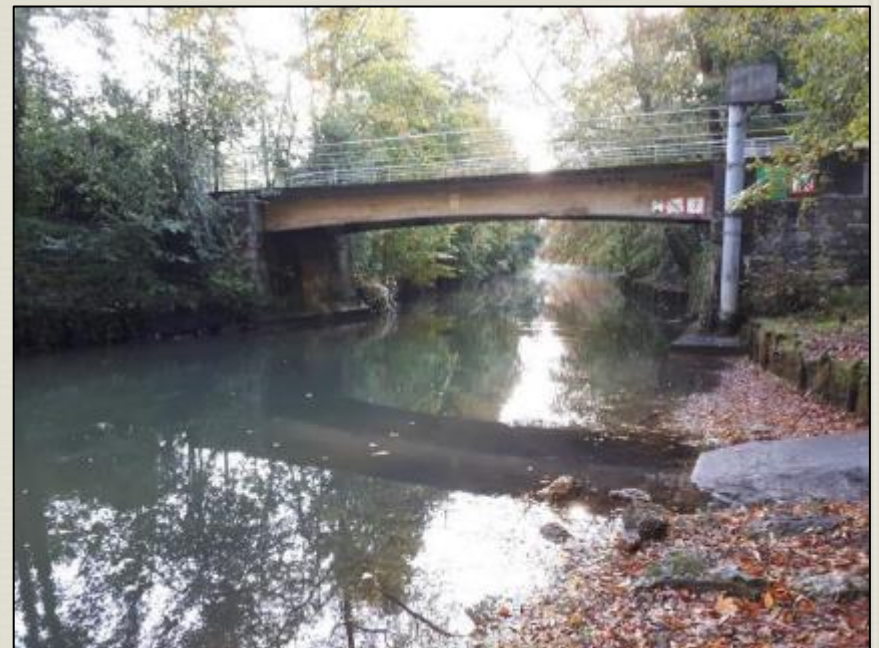
Installation d'un capteur de hauteur  
et de vitesse au pont Bouchet  
le 12 juillet puis le 28 octobre 2022

Bon fonctionnement du capteur  
de hauteur

Difficultés pour la vitesse

Déplacement du capteur de hauteur sur le  
bassin de Saint Santin

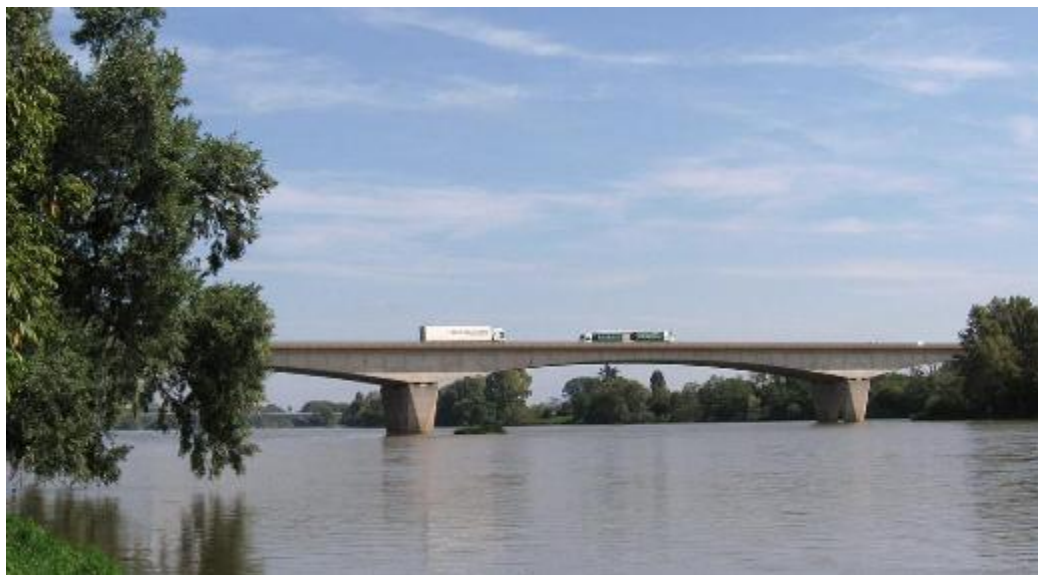
Sens Province Paris (Sens 1)

- Caisson Précontraint
- Mise en service : Novembre 1980
- Longueur : 402 m
- Largeur : 17,42m
- 5 travées
- Droit
- Note IQOA (2018) : 2E

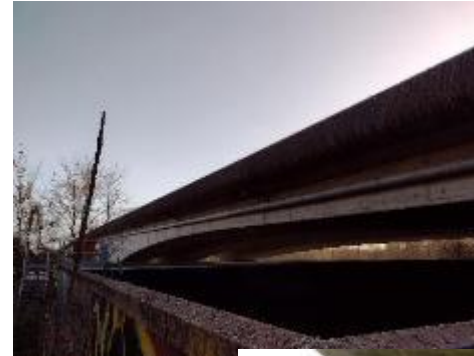
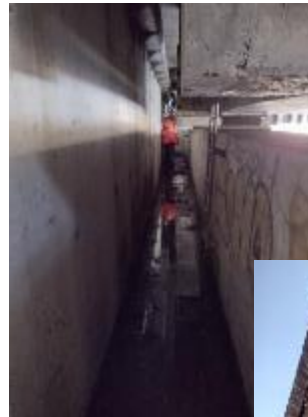
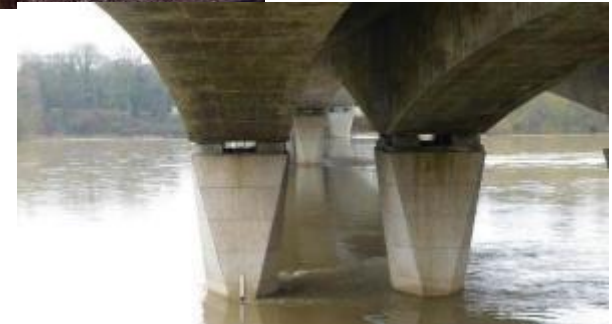
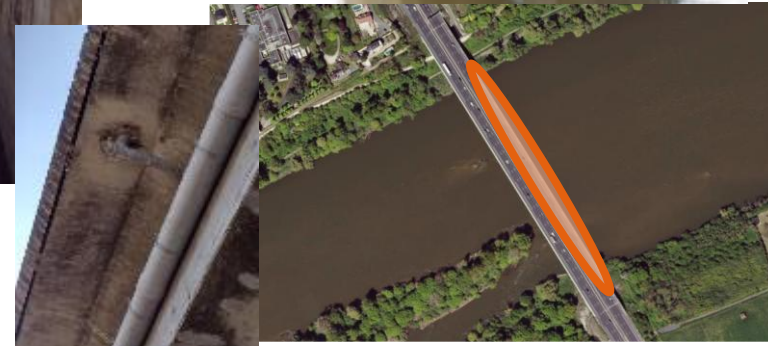
- Reprise des descentes d'eau et de l'étanchéité de rive côté amont de la Loire
- Reprise des bétons autour des descentes d'eau
- Réparation des bétons int. / ext.
- Injection fissures ouv.  $>0,3\text{mm}$
- Revêtement protecteur sur culées
- Dispositifs collecte de eaux des Joints de chaussée
- Remplacement Echelles d'accès

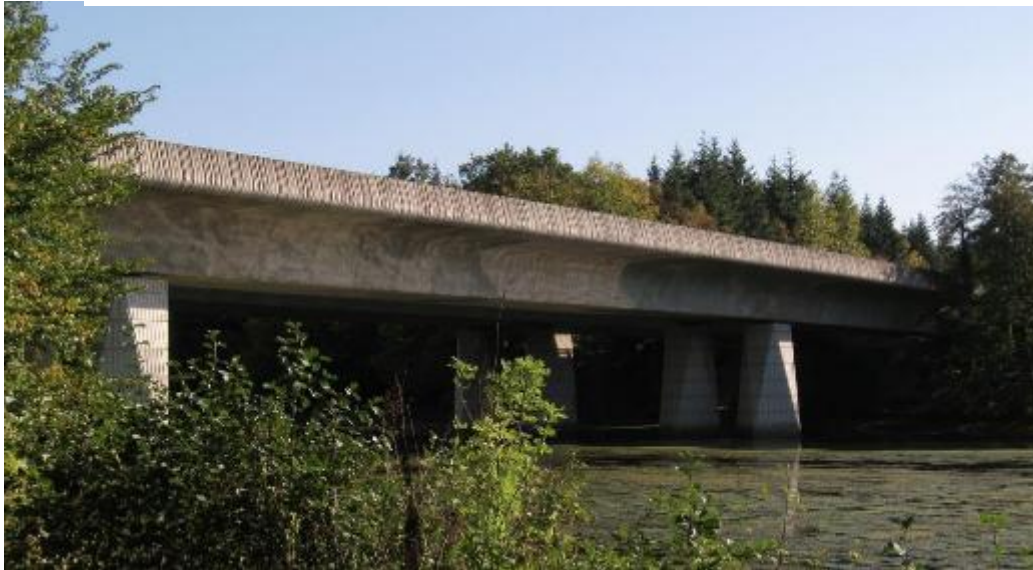
PI 9/7 A : Sens Paris Province (Sens 1)

PI 9/7 B : Sens Province Paris (Sens 2)

- Caisson Précontraint
- Mise en service : Novembre 1980
- Longueur : 150 m
- Largeur : 14,55m
- 3 travées
- Droit
- Note IQOA (2018) : 2E

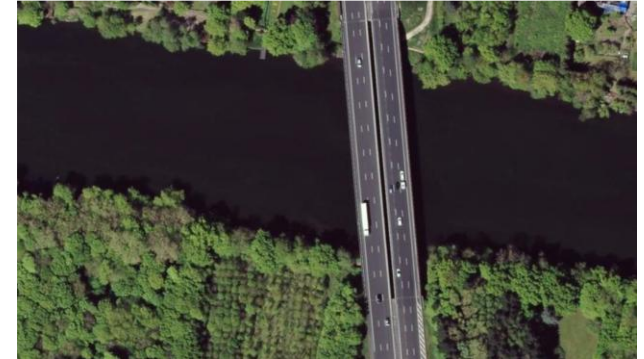
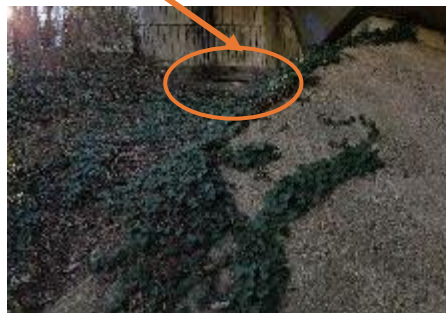
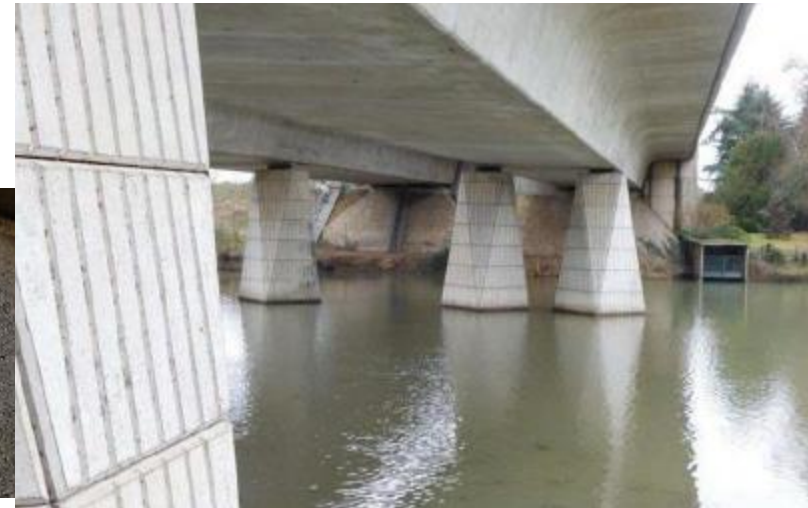
- Remplacement du reseau de collecte des eaux : collecteur extérieur
- Réparation Béton int. / ext.
- Vérinage Culée C4 sur PI9/7 A pour réfection bossage
- Comblement d'affouillement sur culées

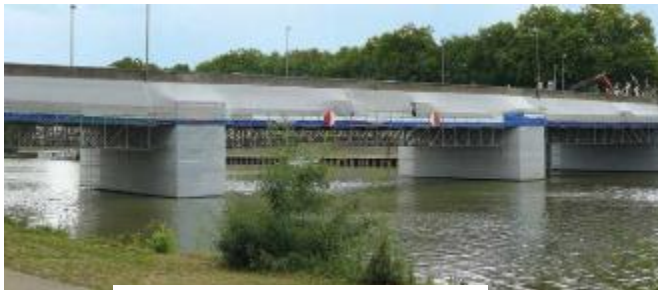
- Accès depuis la culée,
- Emprises depuis le domaine Cofiroute
- Sans appui en rivière
- Suspendus au tablier de l'ouvrage
- Hors d'eau
- Confiné pour éviter toute perte (gravats/matériaux/...)

Pont de la Haute Chaine- Angers  
Cofiroute 2025  
(source : Entrepose Echafaudages)

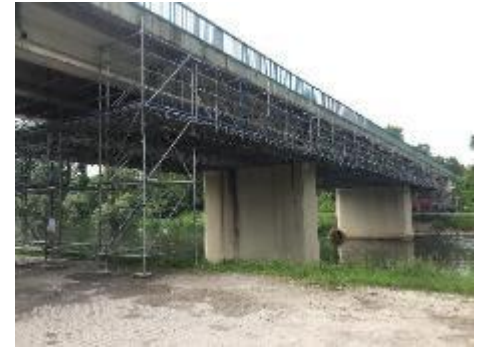
Echafaudage Viaduc de l'III - Alsace  
(source : Entrepose Echafaudages)

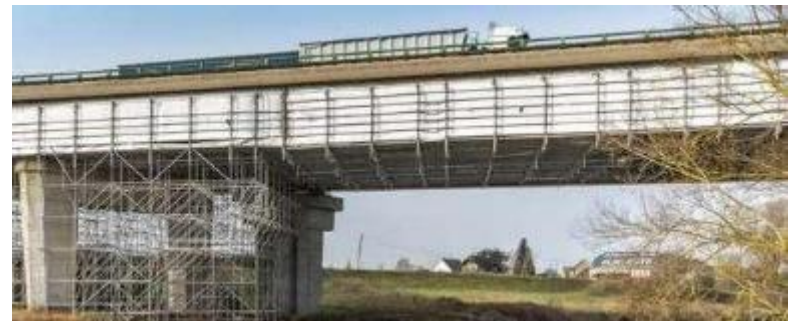
Viaduc de Criqueboeuf  
(source : Altrad Echafaudages)
